Sodankylän kirkonkylän osayleiskaava-alueen rakennusinventointi

Arkkitehti Marjut Kauppinen

Sito Oy

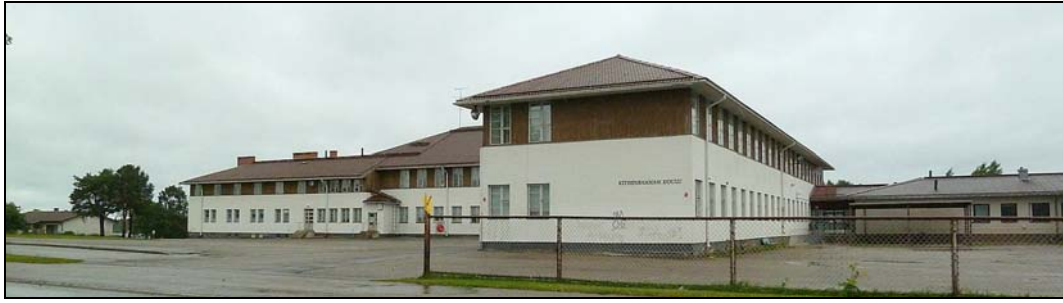
Kitisenrannan koulu on jälleenrakennusajan kohde ja alueen identiteettirakennus. Rakennus on Arkkitehti Yrjö Lindegrenin suunnittelema, 1948–50. Sodankylän filmifestivaalit on käyttänyt rakennusta, jossa on (ilmeisesti) kosteusvaurioita ja on nyttemmin vain rajoitetussa käytössä. Rakennuksessa tulisi suorittaa asiantuntevat korjaustoimenpiteet. Kitisen koulu sijaitsee Kitisen (joen) läntisellä rantatörmällä. Koululta on avarat näkymät joelle ja sen toiselle puolella. Koulua ympäröi tasainen asfalttikenttä ja nurmialueet. Kadun reunassa on muutama koivu ja kookas pensas. Joen puolella on harva koivurivi.

Kuva 2.5. Kitisenrannan koulu.

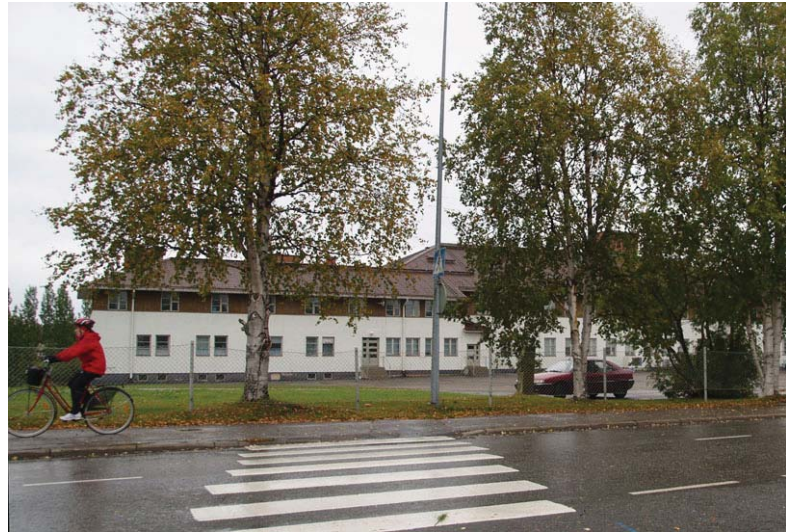
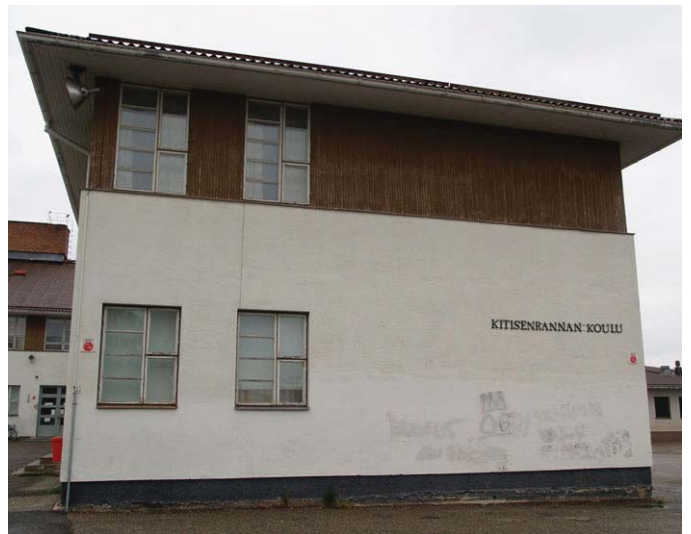
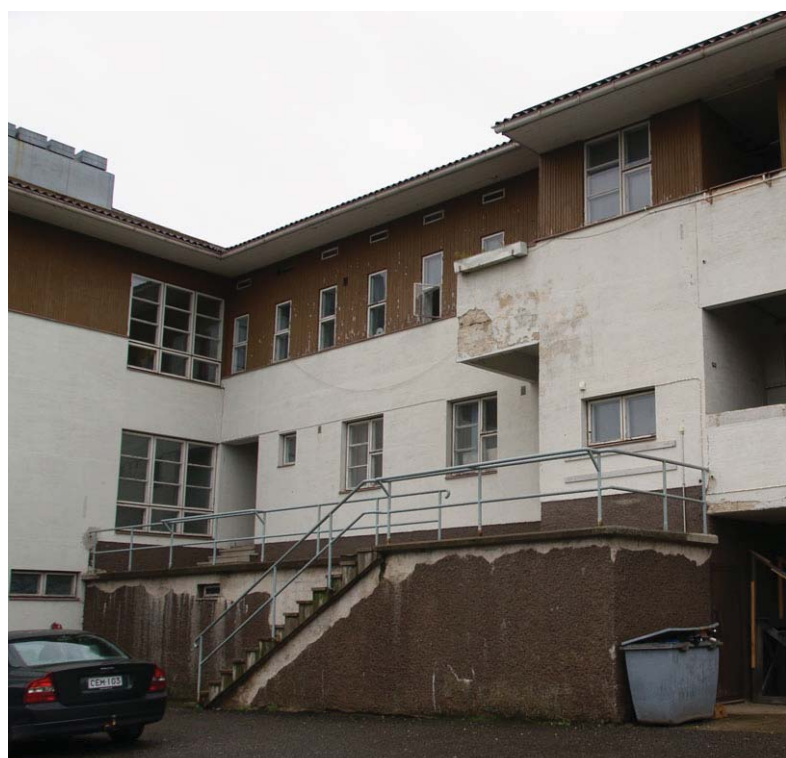
001

Kitisenrannan koulu on jälleenrakennusajan kohde ja alueen identiteettirakennus. Sodankylän filmifestivaalit on käyttänyt rakennusta jossa on (ilmeisesti) kosteusvaurioita ja on nyttemmin vain rajoitetussa käytössä.

Koulukiinteistöstä tulee laatia rakennushistoriallinen selvitys.

Rakennuksessa tulee suorittaa korjaustoimenpiteet kosteus- ja rakenevaurioiden korjaamiseksi.

Rakennuksen julkisivujen variot tulee korjata ja käyttää rakenteeseen soveltuvia käsittelyaineita ja –toimenpiteitä. Ikkunat ja ulko-ovet tulee korjata vaalien niiden alkuperäisiä materiaaleja ja yksityiskohtia.

Ikkunoiden lämmöneristämiskyvyn parantamiseksi voi sisäkarmiin liittää sirorakenteisen lisäikkunan.

Pintakäsittely- ja väriyysuunnitelma tulee laatia rakennustutkijan rakennuksesta laatimaan väri- ja maalialyysiin perustuen.

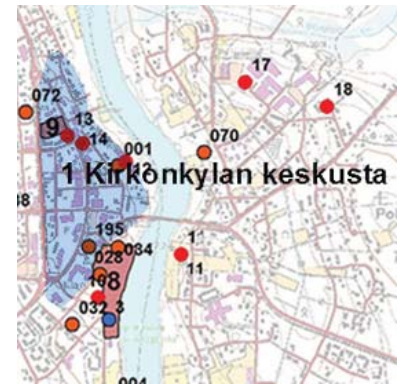
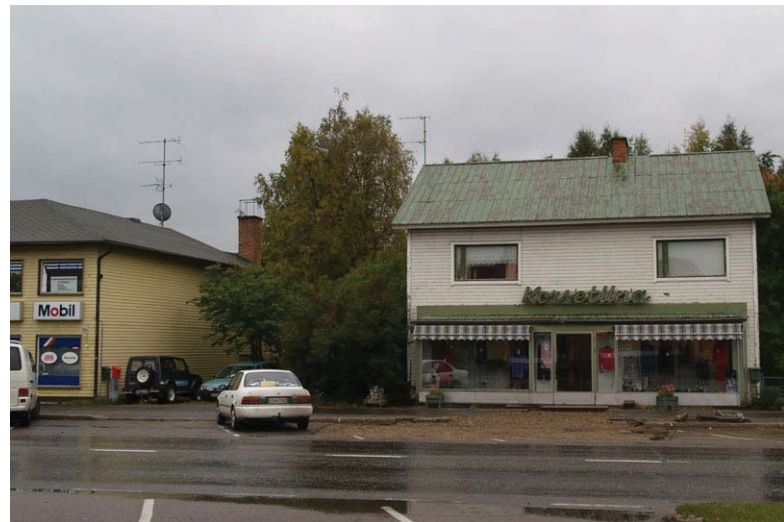
13

Arvio: Ainoa jäljellä oleva osa keskustan pääraitin varren vanhoja liikerakennuksia.

Jäämerentien varrella on säilynyt rinnakkain kaksi jälleenrakennuskauden rakennusta joissa on asuintilojen lisäksi kadunvarren liiketilaa.

Rakennuksista tulee laatia rakennustekninen ja -historiallinen selvitys. Korjaus- ja täydennystoimenpiteiden tulee palauttaa tai tukea alkuperäisen arkkitehtuurin ominaispiirteitä.

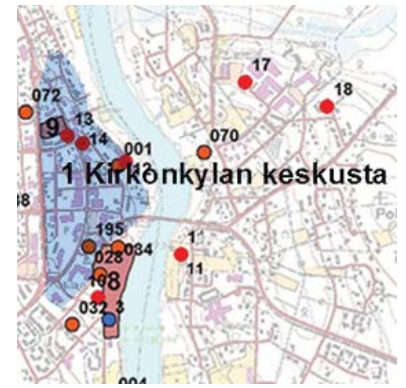
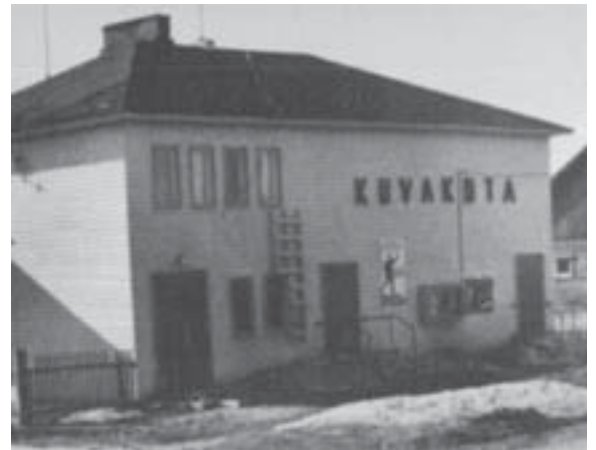
14

Elokvateatteri on jälleenrakennusajan kohde,
Sodankylän filmifestivaalien symbolirakennus

Elokvateatteri Lapinsuu nykyasussaan. Kuva: Marjut
Kauppinen, syyskuu 2011

Rakennuksesta tulee laatia rakennushistorial-
linen selvitys.

Rakennuksen tekninen kunto tulee selvittää
(erityisesti kosteusvauriot, rakenteelliset puut-
teet) ja suorittaa tarvittavat korjaustyöt raken-
tamisajan arkkitehtonisia ominaisuuksia palaut-
taen.

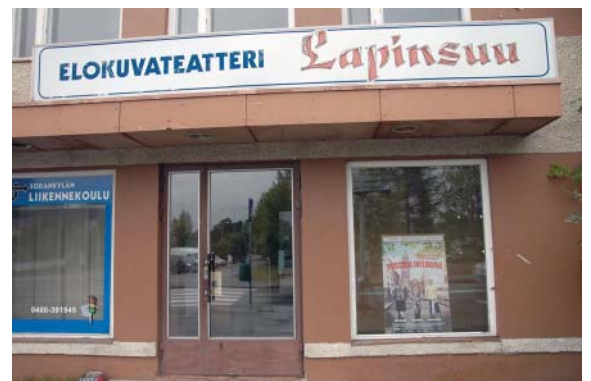
Elokvateatteri Lapinsuun sisäänkäynti
syyskuussa 2011.

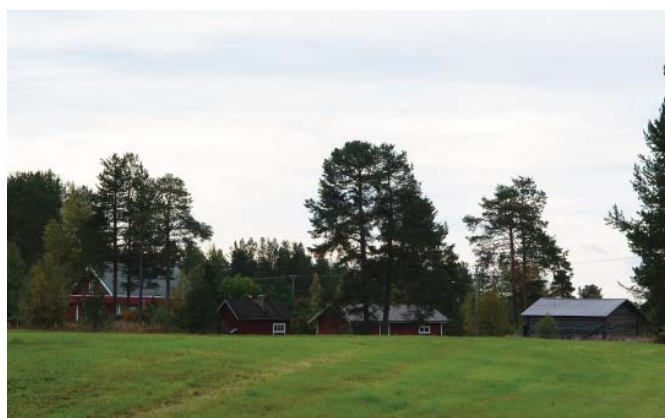
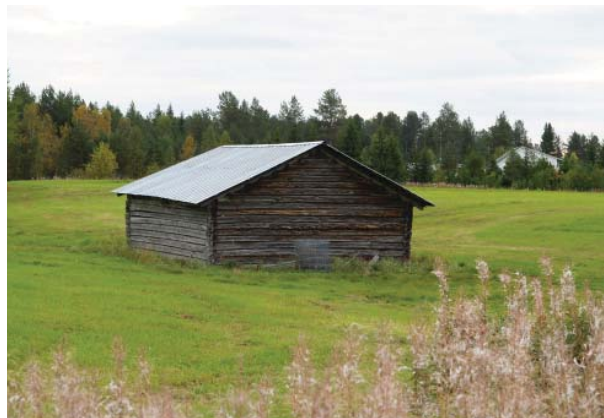
Rissasenperän rakennettu maisema edustaa perinteistä nauhakylää joen rannassa.

Vanhat aitat säilytetään osana perinnetä maaisemaa.

Hirsiaitat tulee säilyttää osana perinnetä maaisemaa.
