Sodankylän kirkonkylän osayleiskaava-alueen rakennusinventointi

Arkkitehti Marjut Kauppinen

Sito Oy

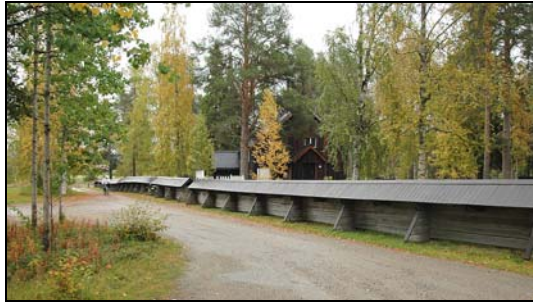
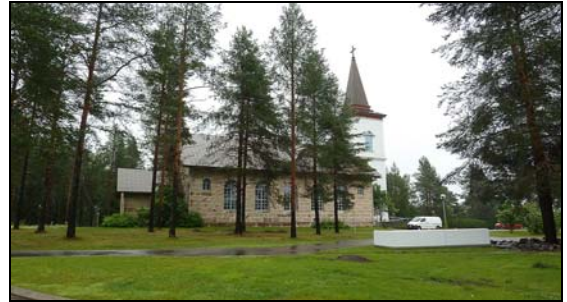
Kuva 2.3. Sodankylän vanhakirkko (vas.) ja uusi kirkko (oik.).

1) Valtakunnallisesti arvokkaat rakennetun kulttuuriympäristön kohteet merkitään suojeltaviksi rakennuksiksi.

- Sodankylän kirkot (8)
- Linja-autoasema (9)

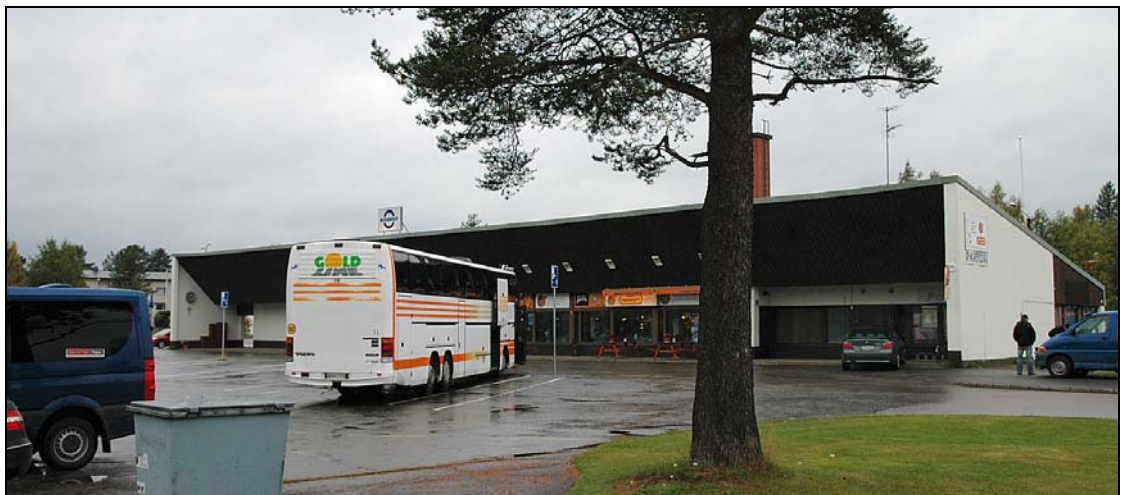
Kuva 2.4. Sodankylän linja-autoasema.

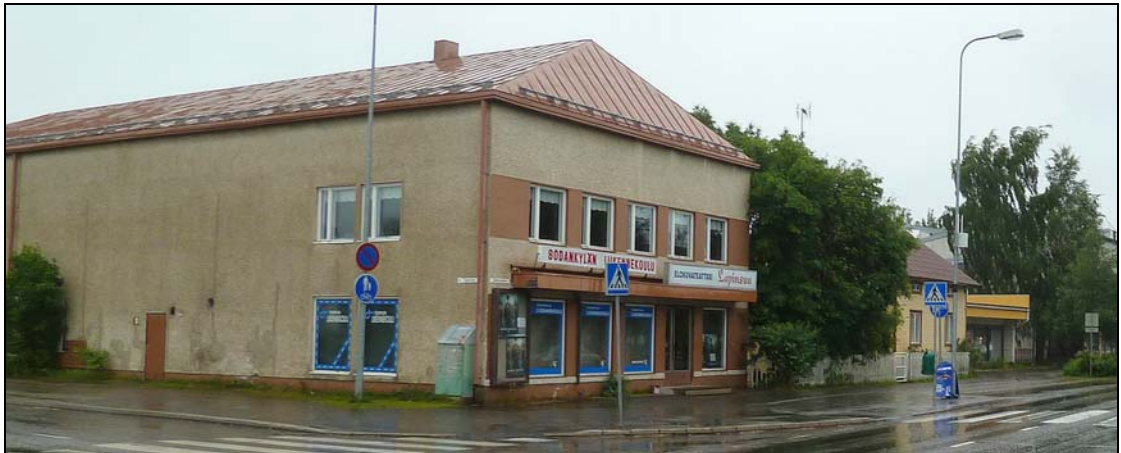
Kuva 2.7. Elokvateatteri.

Rakennuksen tekninen kunto tulee selvittää
(erityisesti kosteusvauriot, rakenteelliset puut-
teet) ja suorittaa tarvittavat korjaustyöt raken-
tamisajan arkkitehtonisia ominaisuuksia palaut-
taen.

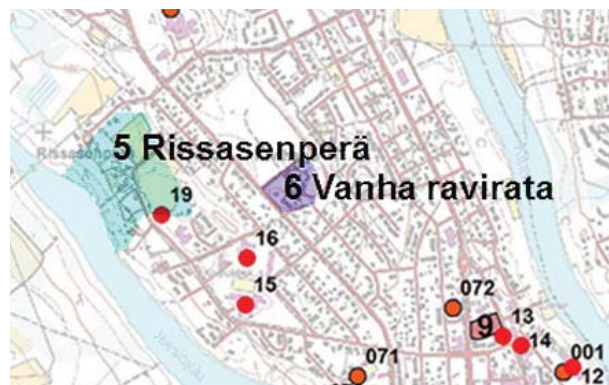
19

Kohteen nimi: Rissasenperän alue

Arvio: Alueellisesti ja historiallisesti arvokas alue (sr-3)

Rissasenperän rakennettu maisema edustaa perinteistä nauhakylää joen rannassa.
